〔報告〕民家建造物における伝統的な塗装材料の調査と修理 重要文化財小野家住宅主屋における塗装修理の施工例

〔報告〕 民家建造物における伝統的な塗装材料の調査と修理 —重要文化財小野家住宅主屋における塗装修理の施工例—

Study on Traditional Coating Materials Used on Japanese Folk Architecture and Its Application to the Restoration of Coatings

—Case Study on the Ono Family House at Shiojiri, Nagano—

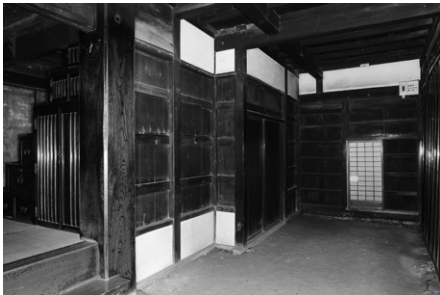
図6:修理前 主屋(一階内部, ダイドコ)

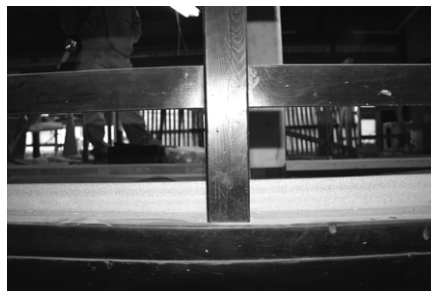
春慶塗…一階／ガイドコ西面板壁、大黒柱（オエ南西隅）、小黒柱（オエ北西隅）、オエ西面上がり框と踏板、オエ南側の箱階段とその周囲の柱及び板壁、ナカノマの床框と落掛、ミセ東面南間の腰板壁など。二階／トコ廻りの框・落掛・押板・違棚等、中廊下階段の手摺り、梅の間出入口の踏板など（図10、11）。

図11：春慶塗の一例 ②

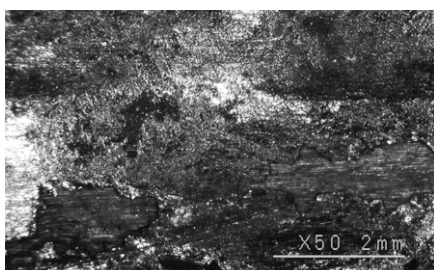
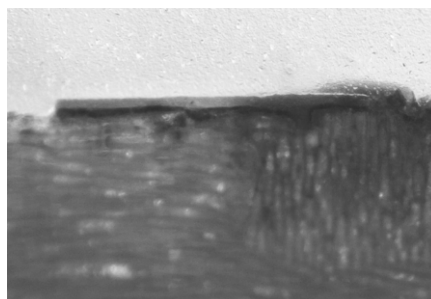
- (5) 試料 No. 5 は明確な塗膜層を形成している(図23~25)。この塗膜層からはウルシオールと思われる漆成分を検出するとともに、顕著な油脂成分を検出した(図26)。
- (6) 試料 No. 6 の塗膜層からは鉄(Fe)、カルシウム(Ca)、硫黄(S)と若干の鉛(Pb)を検出した(図27-1)。塗膜層がない木部では鉛(Pb)は未検出であった(図27-2)。この試料の断面観察では、木胎に接する下層部分からはベンガラ粒子の浸透もしくは沈着が確認されたが、その上層の透明感がある赤褐色系の塗装膜内にはベンガラ粒子は確認されなかった(図28)。ここからは、油脂成分を顕著に検出したが、ウルシオールは検出されなかった。

図23：試料 No. 5 の塗装状態

図24：同 拡大

図25：同 塗膜断面観察

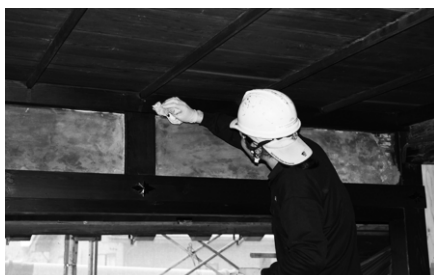
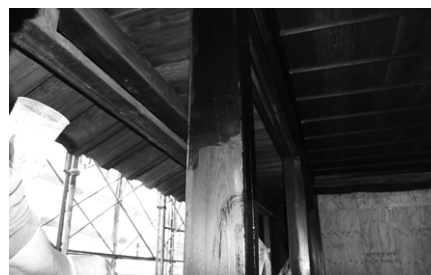
図36：桐油拭き塗装修理の作業風景 ①

図37：桐油拭き塗装修理の作業風景 ②

以上のような塗装状況の調査結果を踏まえて、今回の修理工事では建造物内部は特に劣化が著しかった春慶塗と黒漆塗の塗装面においては、塗り直し作業を行うこととした。その一方で、塗り直し作業を行わない塗装面については、前述の目的に基づいて漆塗の箇所は漆固めを、古色塗りと類似した乾性油系塗装材料の使用が確認された箇所の塗装面には油拭きの施工を実施することとした。塗装修理の施工仕様は、前者は塗装面を清掃した後、生漆を溶剤(テレピン油など)で希釈したものを刷毛などで塗装面に塗布し、ウエスなどで表面の余分な漆を拭き取る作業を3回繰り返した。後者は塗装面を清掃した後、桐油(ボイル油)を刷毛又はタンポンで塗装面に塗布し、ウエスなどで表面の余分な油を拭き取る作業を一週間の乾燥期間をあげ、

3回繰り返した(図36, 37)。伝統的な塗装技術の場合、乾性油のみでは乾燥に時間が掛かるため一般的には乾燥促進のために漆塗料を微量ながらも混ぜることも想定されるが、今回の分析結果ではウルシオール成分は検出されなかったこと、一部の試料からは乾燥促進剤である一酸化鉛丹(PbO)由来と想定される鉛(Pb)が検出されたため、このことを尊重して漆塗料の使用を避けることとした。
